# Kartanonkosken koulun tekniset selvitykset

Infotilaisuudet koulun henkilökunnalle ja oppilaiden huoltajille  
28.10.2014

# Osittainen kuntotutkimus

Tekijä: Sisäilmatalo Kärki Oy  
Ajankohta: 4.6.-17.6.2014  
Raportti: 11.8.2014

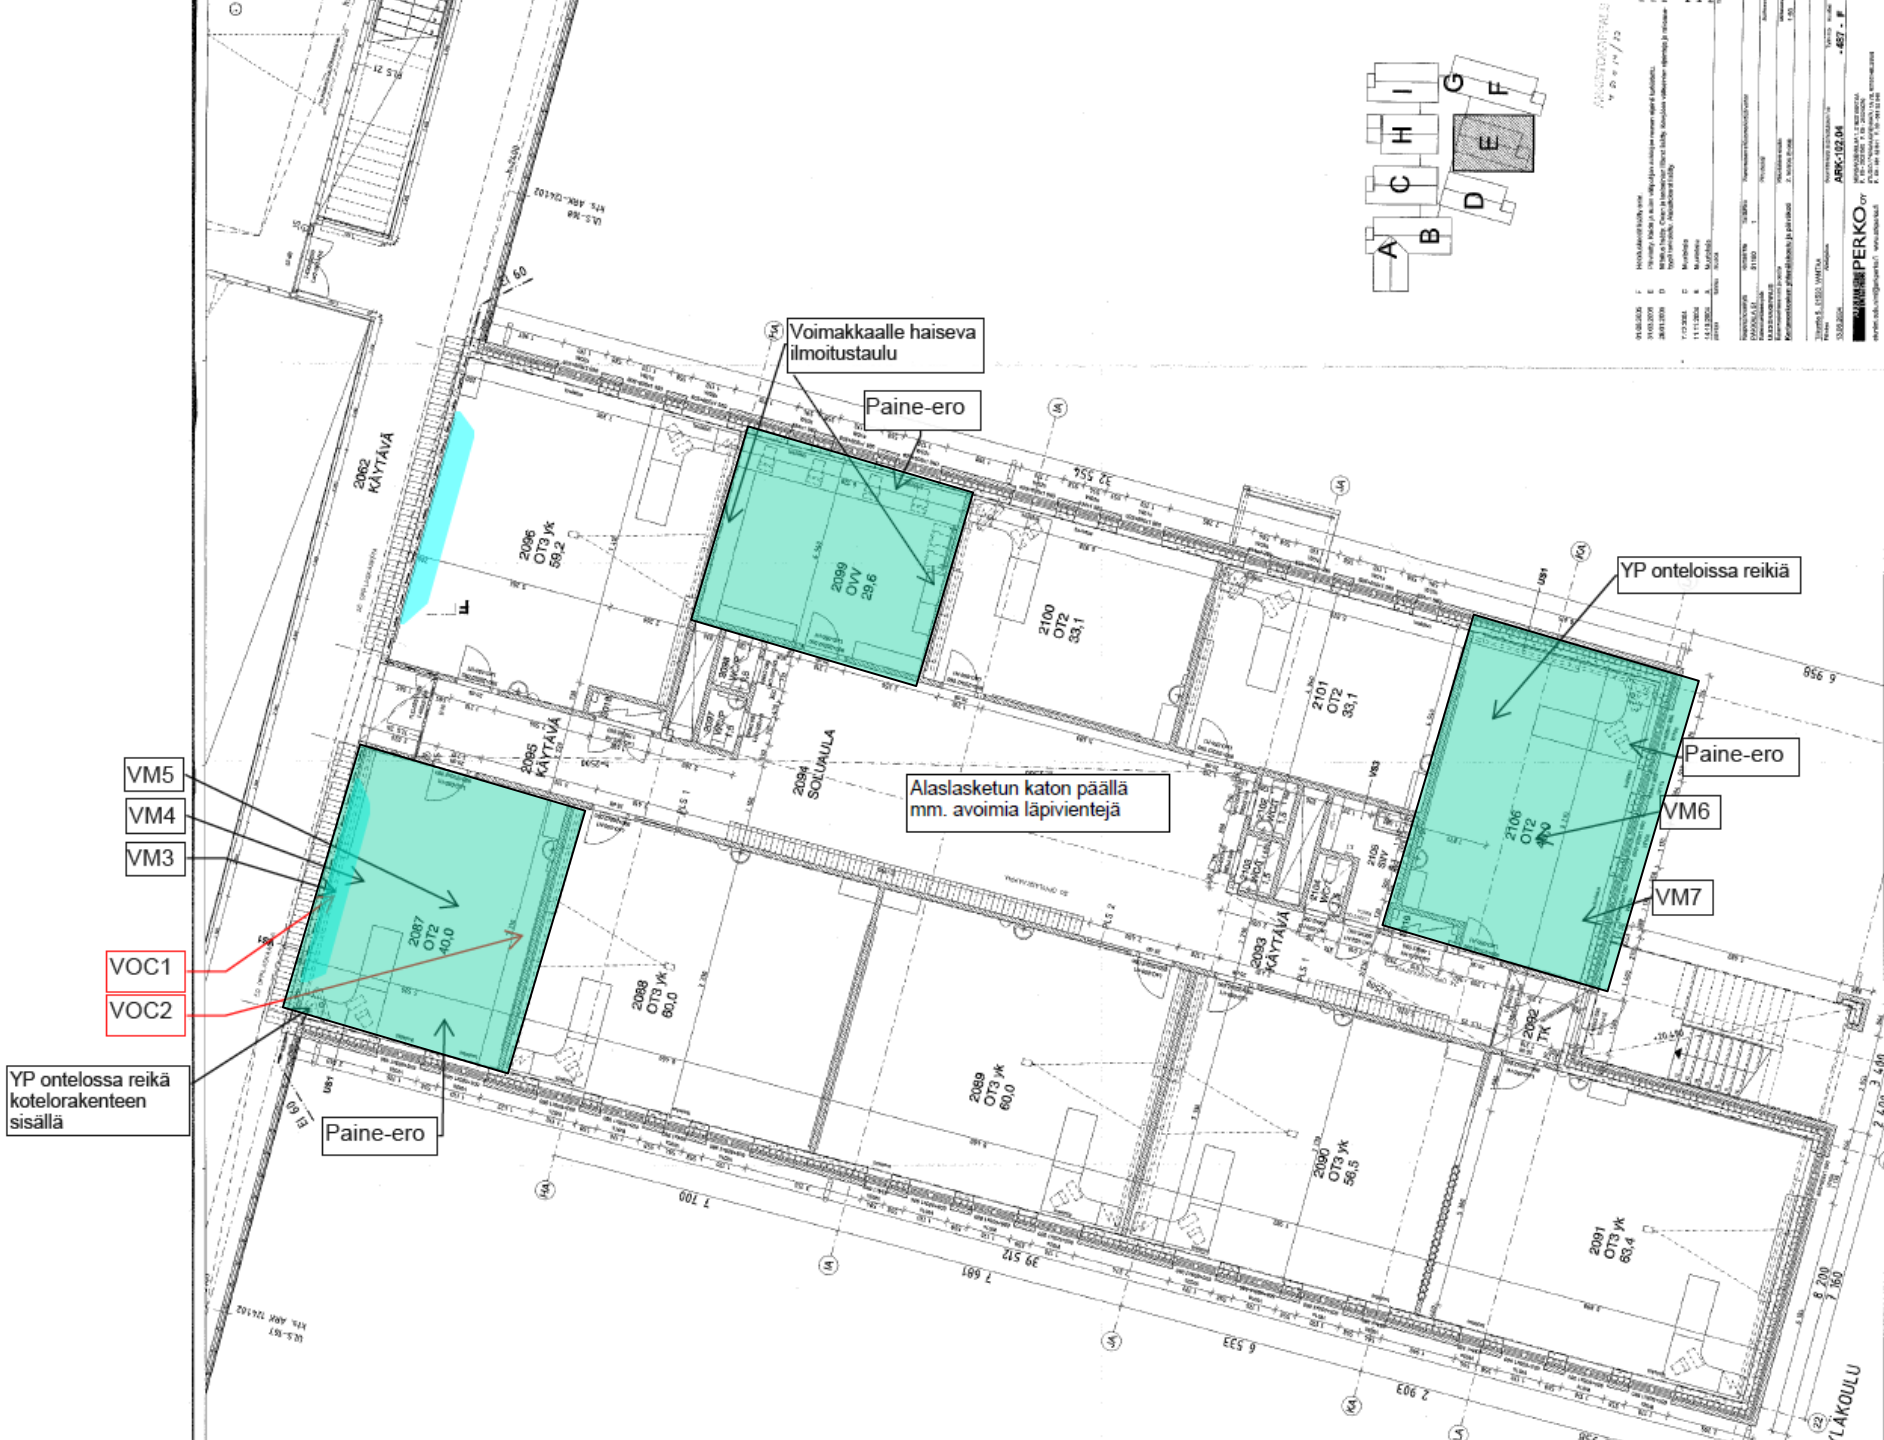
YP ontelossa reikä kotolorakenteen sisällä

Voimakkaalle haiseva ilmoitustaulu

Alaslasketun katon päällä mm. avoimia läpivientejä

YP onteloissa reikiä

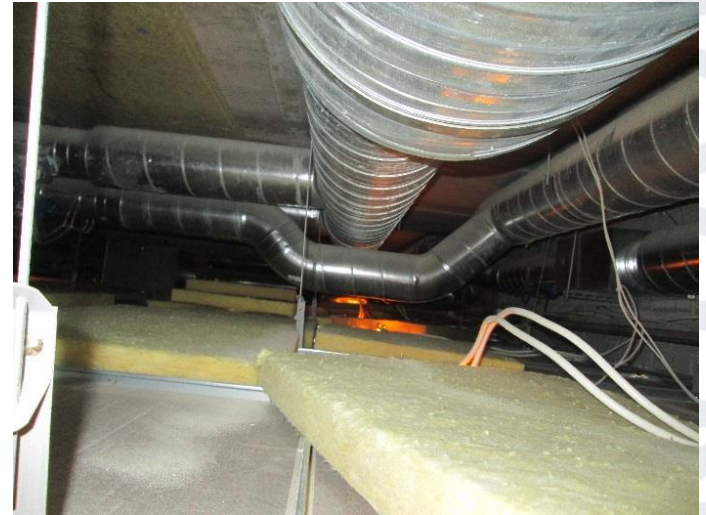
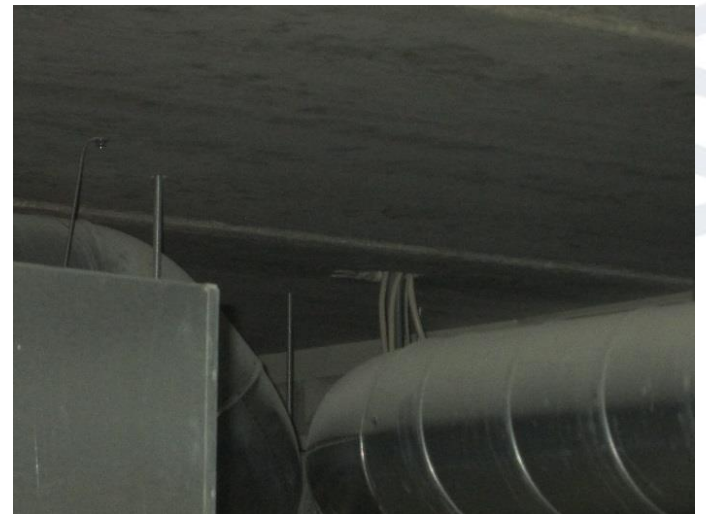
- Opetustiloissa ei havaittu poikkeavia hajua, pinnoite- tms. vaurioita.
- 2. kerroksessa opetustilojen lattioissa oli paikallisia ympäristöstään poikkeavia kosteusalueita. Opetustilassa 2096 käytävän 2062 vastaisen seinän vieressä oli selvästi ympäristöstään poikkeava kosteusalue, vrt. opetustila 2087.
- Käytävien 2093 - 2095 alaslasketun katon päällä on irtonaisia villalevyjä äänenvaimentimena.
- Alaslasketun katon yläpuolisessa tilassa olevien IV-kanavien päällä on runsaasti pölyä.

- Alaslasketun katon yläpuolisen tilan puhdistaminen pölystä ja pinnoittamattomien mineraalivillalevyjen poistaminen.
  - Vesikatteen ja aluskatteen korjaus tilan 2091 kohdalta.

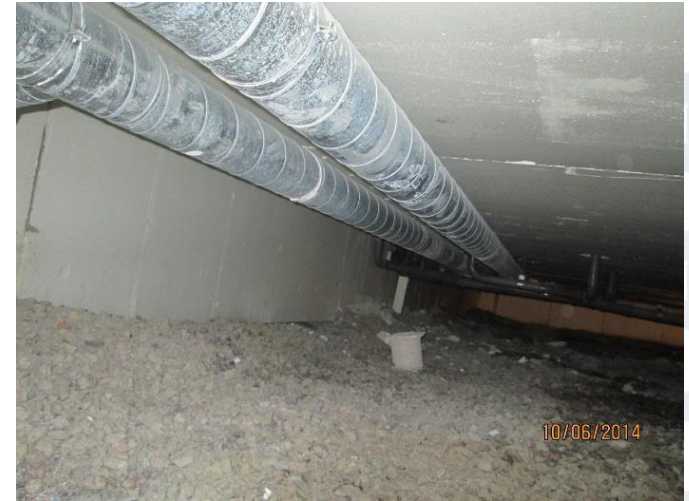
**Alapohjan** tuulettuvasta tilasta tehtiin seuraavat havainnot:

- Tuuletus on järjestetty koneellisesti, sokkelissa ei ole tuuletusaukkoja.
- Alapohjatilassa ei havaittu vaurioita.
- Alapohjatilassa on jonkin verran rakennusjätettä.

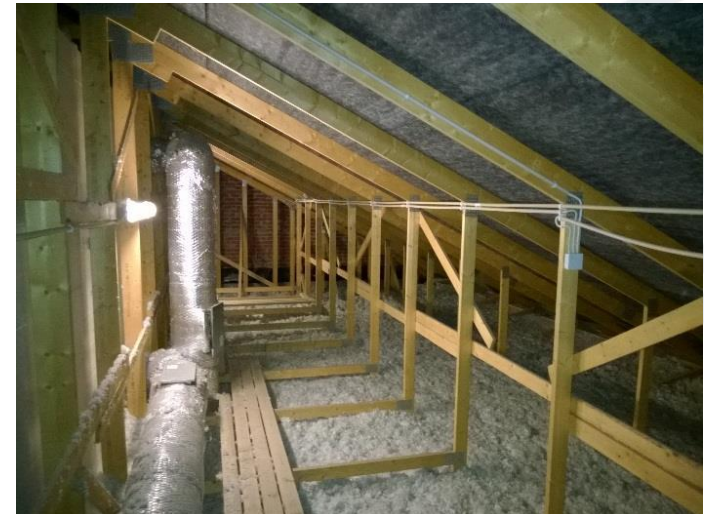
**Yläpohjan** tuulettuvasta tilasta E-siiven kohdalla tehtiin seuraavat havainnot:

- Vesikatteena on betonikattotiili.
- Aluskate on tippunut paikoitellen alas.
- Yläpohjatiila on pääsääntöisesti siisti, räystästuuletus ja päätytuuletus toimivat, harjalla ei ole tuuletusventiilejä.
- Räystäällä olevat tuulenohjaimet ovat paikoitellen irronneet.
- Opetustilan 2091 kohdalla vesikatteessa on harjalla aukko, ko. kohdalta puuttuu aluskate ja lintu-verkot ovat irronneet.

- Aluskatteen ja tuulenohjainten korjaus irronneilta kohdilta.
- Lisätutkimukset
  - Kosteus- ja lämpötilaolosuhteet lattiapinnoitteen alla suositellaan tarkistamaan lämmityskaudella.
